VOLET B1

RESTAURATION DE LA QUALITE PHYSIQUE ET HYDROMORPHOLOGIE

ORIENTATIONS STRATEGIQUES : VOLET B1 - RESTAURATION DE LA QUALITE PHYSIQUE ET HYDROMORPHOLOGIE

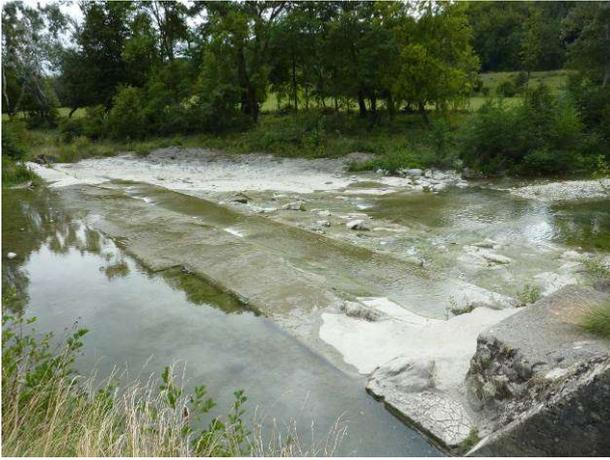
Vue générale du seuil du moulin de Mornans depuis la berge droite du Roubion

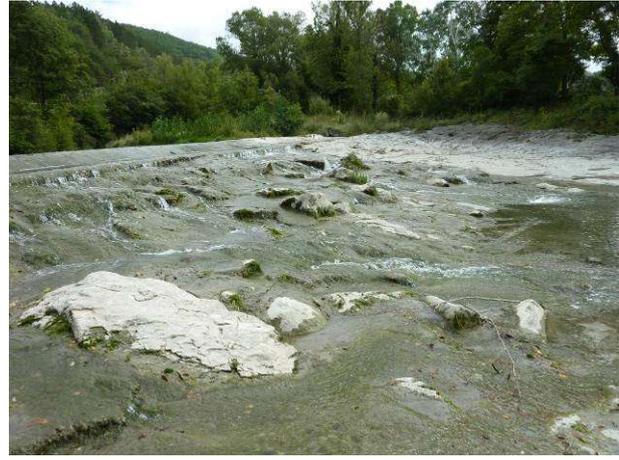
Vue du coursier en enrochements liaisonnés du seuil depuis la berge droite du Roubion

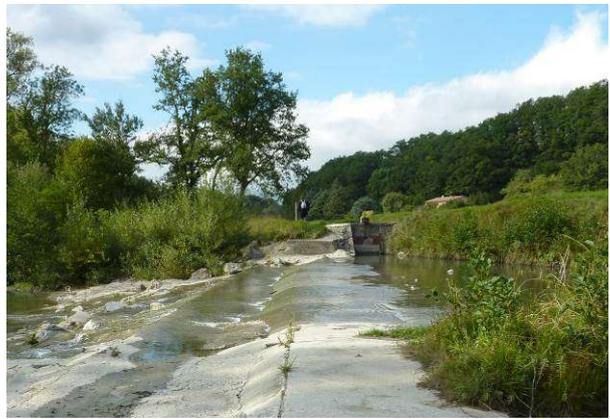
Vue de la crête en béton du seuil (1^{er} plan) et de la vanne de la prise d'eau située en rive droite (2nd plan)

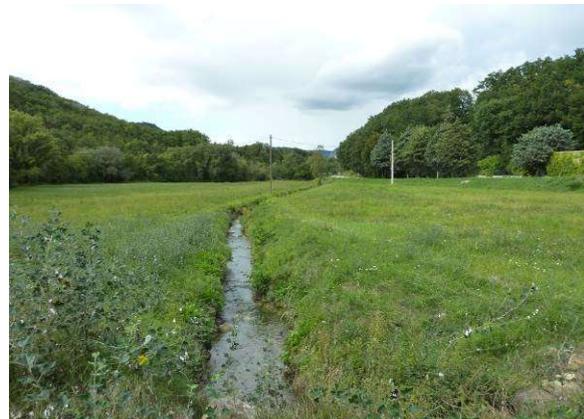
Vue du canal d'amenée à la minoterie dans le prolongement de la vanne latérale en rive droite

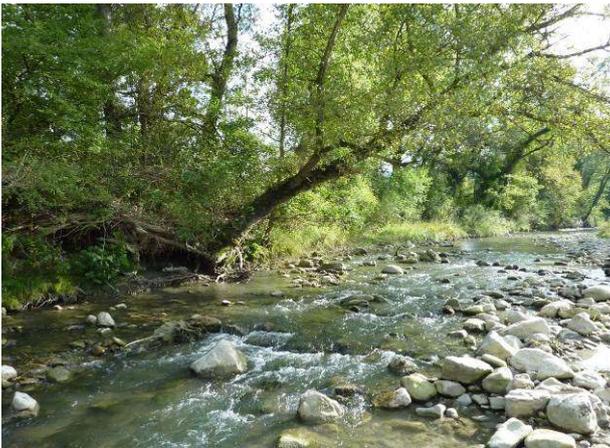
Vue du lit vif diversifié en amont de la zone d'influence du seuil du moulin de Mornans

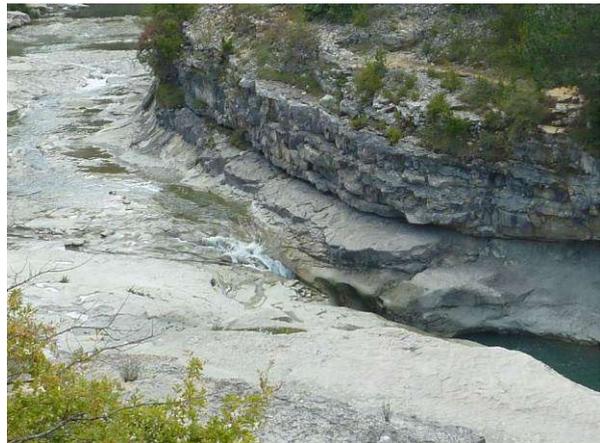
Vue d'un infranchissable naturel (franchissable pour la TRF dans certaines conditions hydrologiques) situé à env. 3 400 m en aval du seuil du moulin de Mornans

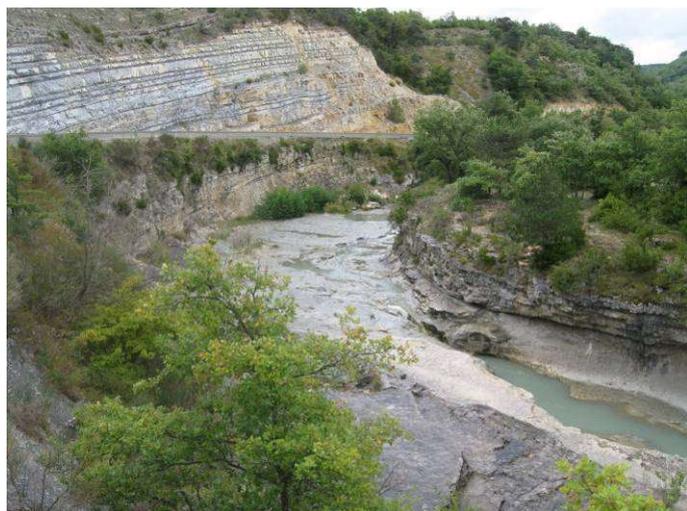
Verrou rocheux à l'amont de la confluence avec l'Eyzarette. Ce secteur est franchissable en hautes eaux.

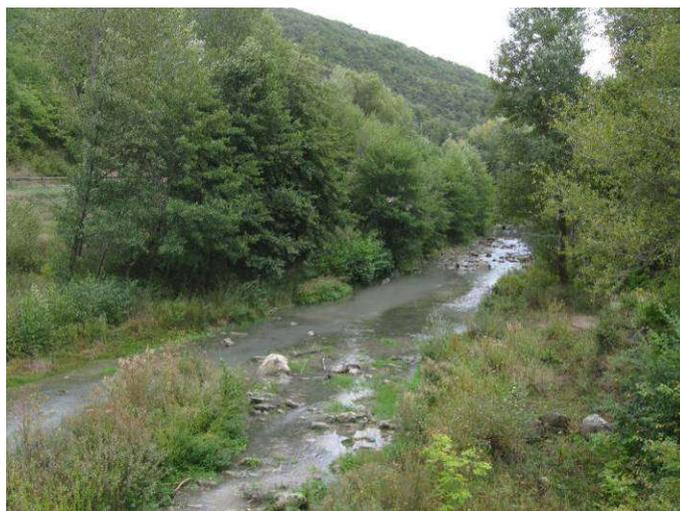
Le lit du Roubion est d'avantage encaissé que dans la plaine de Saou-Francillon.

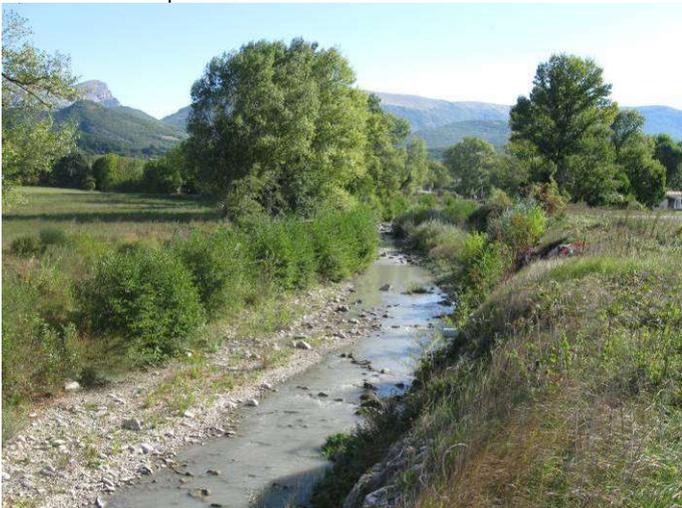
Le lit du Roubion à l'aval de Bourdeaux est encaissé et peu fonctionnel.

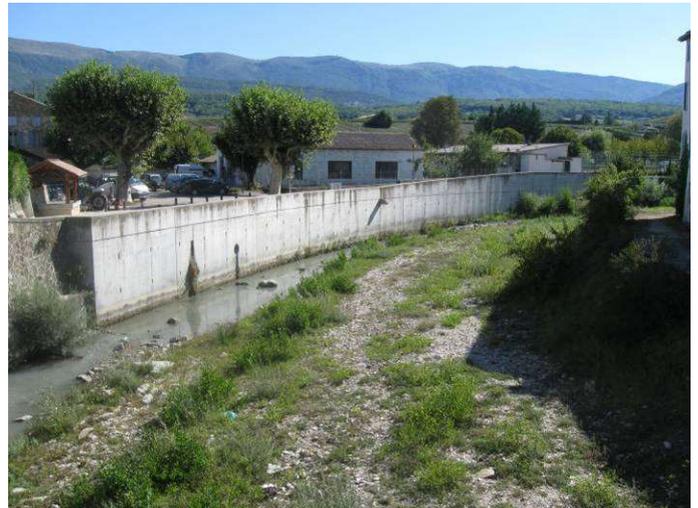
Berges aménagées dans Bourdeaux. Les écoulements sont peu diversifiés.

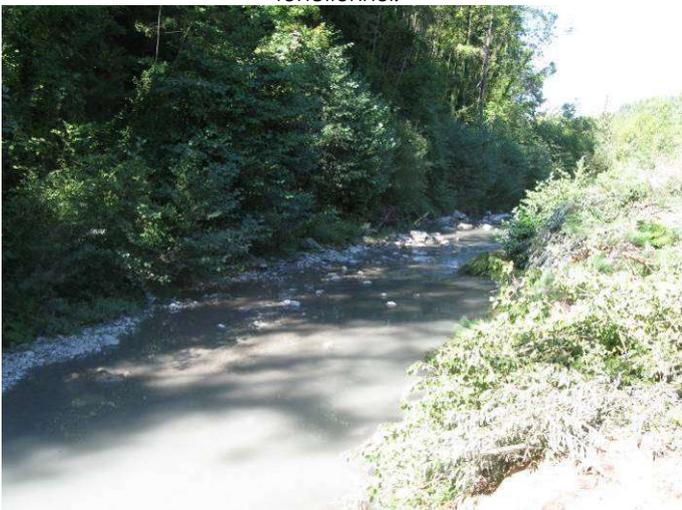
Aspect représentatif du Roubion à l'amont de Bourdeaux – lit encaissé et peu fonctionnel.

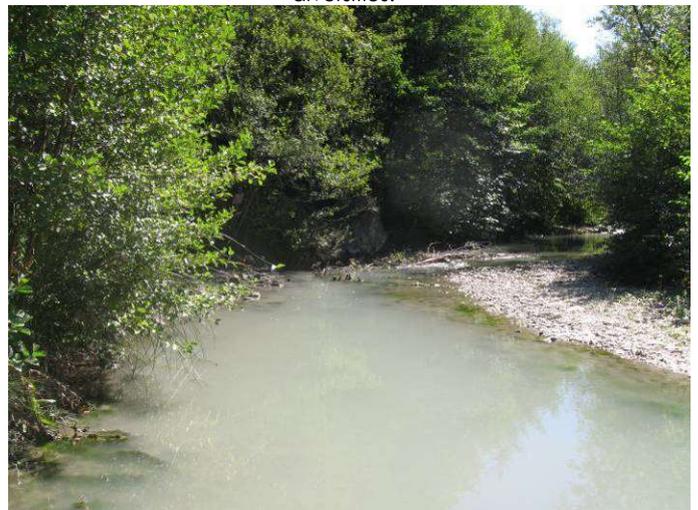
Diversification localisée des écoulements au niveau de la confluence avec le Soubrion.

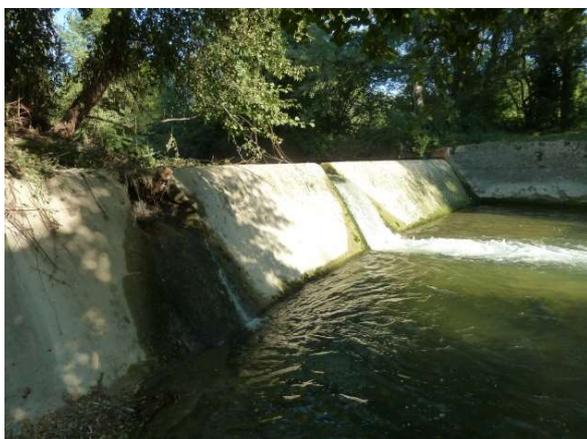
Vue du seuil depuis l'aval en rive droite

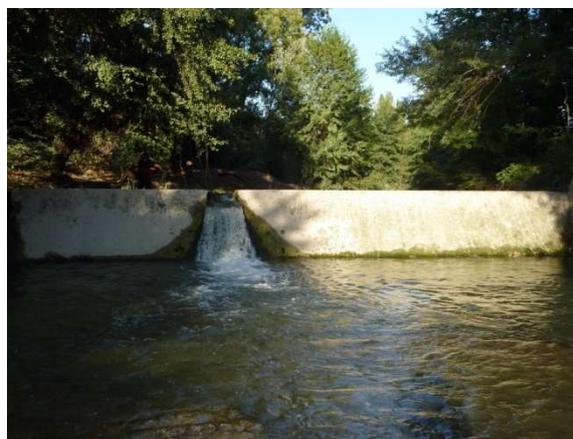
Vue d'ensemble du seuil depuis l'aval au centre du chenal

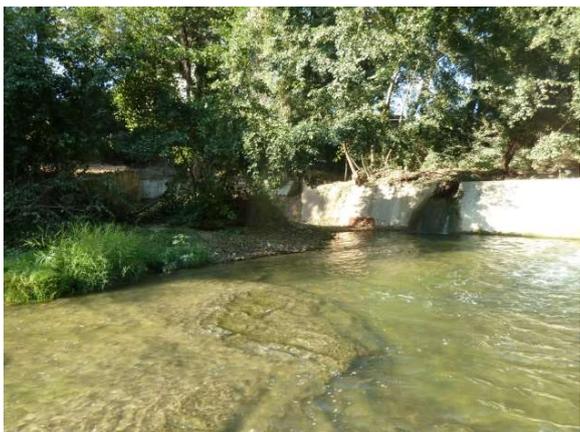
Vue du seuil en rive droite depuis l'aval au centre du chenal – affleurements de marnes au 1^{er} plan

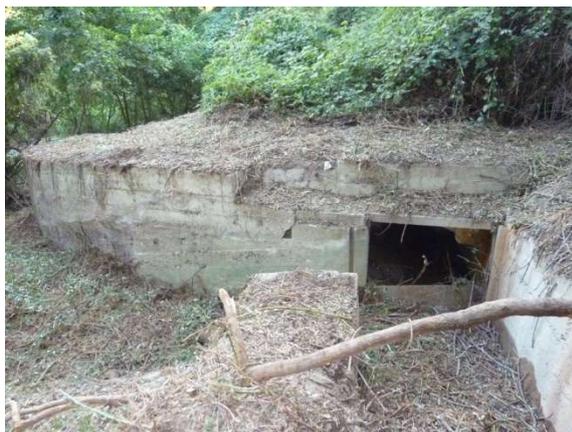
Vue de l'ancienne prise d'eau en rive droite

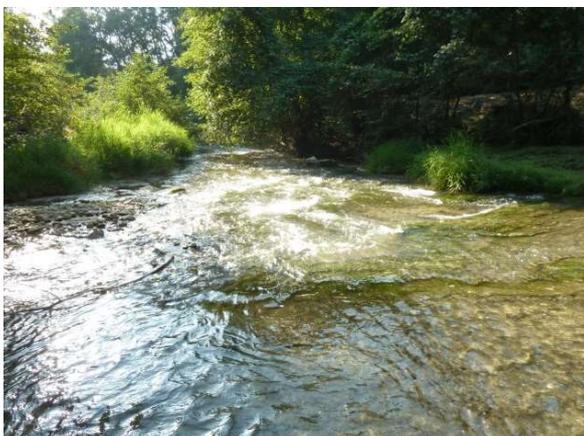
Vue du cours d'eau en aval du seuil- radier et affleurements marneux

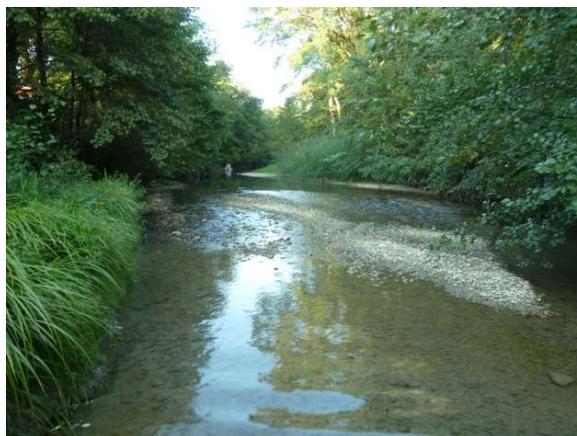
Vue du lit mineur du Jabron hors zone d'influence / remous liquide

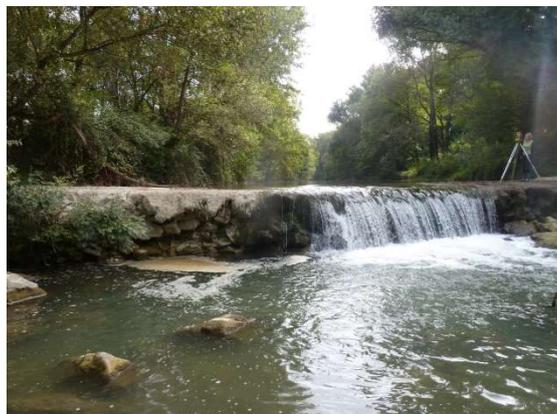
Vue du seuil / passage à gué depuis l'aval (rive droite)

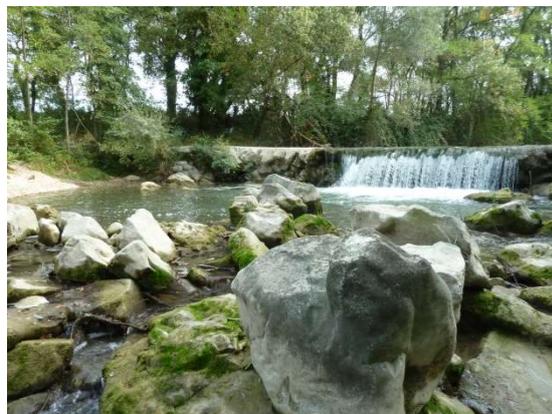
Vue d'ensemble du seuil depuis l'aval en rive gauche

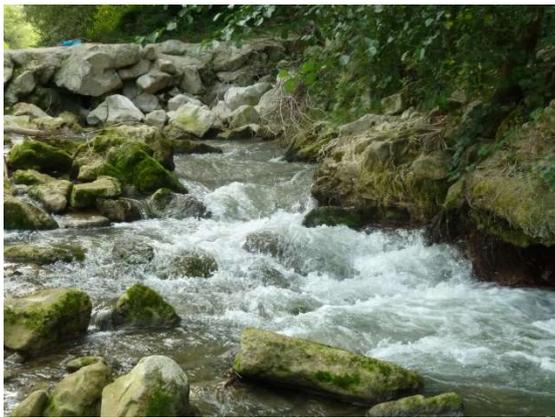
Radier artificiel en enrochements et sur la marne en aval du seuil

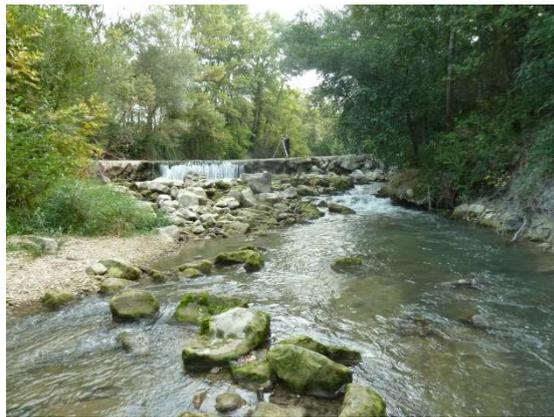
Aval du seuil vue depuis la rive gauche- affleurements rocheux

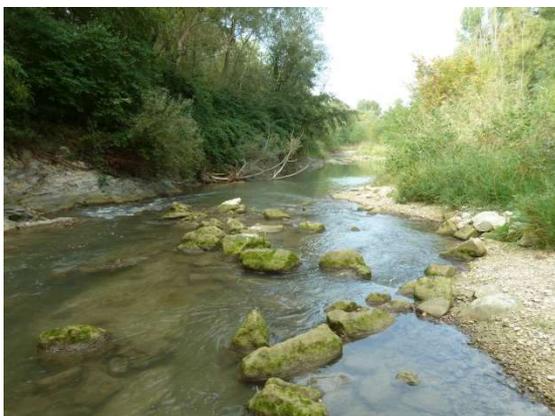
Vue de l'aval du cours d'eau- affleurements marneux

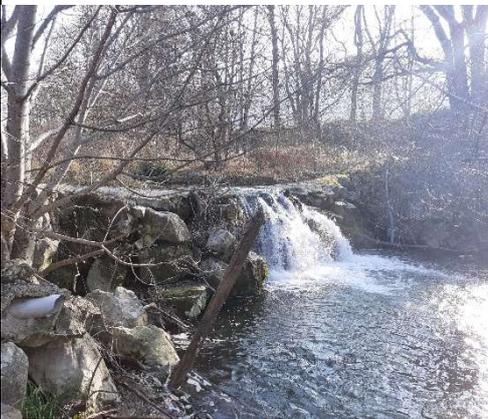
canal fuyant traversant les propriétés de deux riverains

La prise d'eau de la pisciculture n'a plus d'usage depuis la fermeture du snack et du plan d'eau associé. Le canal est toujours alimenté et crée des désagréments à plusieurs riverains (fuites, ruissèlements). L'ancienne propriétaire a vendu à une société qui est aujourd'hui en faillite. Le représentant de cette société est introuvable pour le moment (constat d'huissier sur le canal en ruine, lettres recommandées).
